„Ausweisung eines neuen Sanierungsgebietes“

Stand 10.10.2022

Teil: Bestand und Analyse

## „Ausweisung eines neuen Sanierungsgebietes“

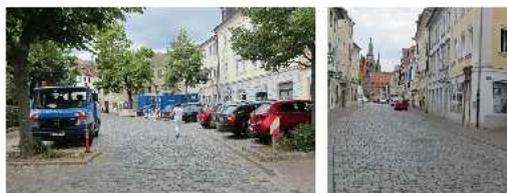
**Westabschnitt Martin Luther Platz**

Nordseitige, geschwungene Gebäudeanordnung definiert den Straßen-/Platzraum, südseitig "Grüne Raumkante" durch Parkanlage und Bäume, im weiteren Verlauf beidseitig geschlossene Straßenrandbebauung die Richtung "Hauptplatz" führt;  
hochwertig gestalteter Eingangsbereich zum Altstadt kern, trotz Zufahrtsfunktion attraktiver Straßenraum mit Aufenthaltsqualität

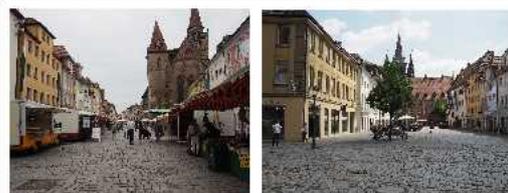
**Martin Luther Platz**

größter Platzraum im historischen Altstadt kern mit Kirche St. Johannes im Westen und nach Osten klar begrenzt durch das dreigeschossige Stadthaus; klare Definition des Platzraumes durch geschlossene Straßenrandbebauung mit meist dreigeschossigen Bürgerhäusern, Stadtwage in der Nordzeile und Rathaus als Ostabschluss der Südzeile zeigen die Bedeutung als historischer Markt/Stadtplatz;  
Straßenraum als Fußgängerzone mit Aufenthaltsqualität und Marktfunktion

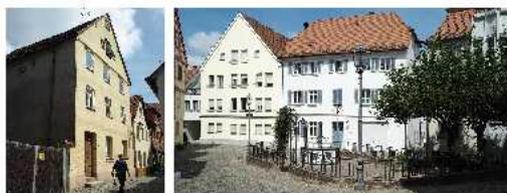
**Stadtquartier Schaitberger- und Luisenstraße**

Kleinteiliges Altstadtquartier mit verwinkelten Straßenzügen, Aufweitungen und Engstellen, hoher Denkmalbesatz, aber bereits starke Veränderungen der Baustruktur durch moderne Gebäudekomplexe;  
attraktive kleine Platzbereiche im Bereich Einmündung Martin Luther Platz 38/42 und Platzraum im Einmündungsbereich Luisenstraße

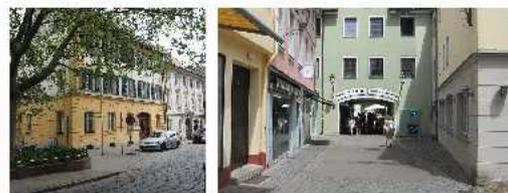
**Stadtquartier zwischen Schaitbergerstraße und Pfarrstraße**

altstadttypisches Stadtquartier geprägt durch Kirche und Museumsbau; Kaspar Hauser Platz mit angrenzender Bebauung als wichtiges Ensemble mit hohem Denkmalwert;  
über Pfarrstraße wichtige Zugangsfunktion Richtung Rezatgrund und Brücken-Center; im Bereich der Pfarrstraße Richtung Norden einige nicht identitätsstiftende Gebäude und historische Gebäude mit gestalterischen Mängeln => Beeinträchtigung des gesamten Straßenabschnittes

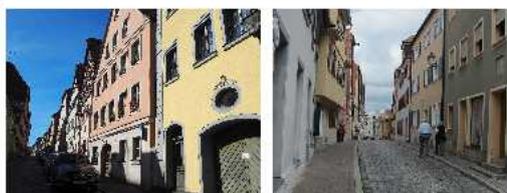
**Bebauung Bütenstraße und Rosenstraße westseitig**

Altstadtquartier mit hohem Gestaltwert und Denkmalbesatz, nur vereinzelt neue Strukturen und wenige gestalterische Mängel;  
Straßenraum mit beidseitigem Gehweg und Fahrspur; Gehwegbereiche in Abschnitten sehr beengt; Straßenraumgestaltung entspricht nicht den hochwertigen Baustrukturen und der überwiegenden Randnutzung Wohnen

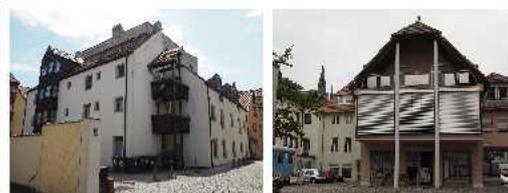
**Quartier zwischen Rosen- und Uzstraße**

Altstadtquartier mit hohem Gestaltwert und Denkmalbesatz, jedoch bereits starken Veränderungen in der Baustruktur insbesondere in den Blockinnenbereichen und im Bereich der Rosenstraße (ostseitig) => zunehmend Baustrukturen ohne regionaltypischen/ altstadttypischen Bezug

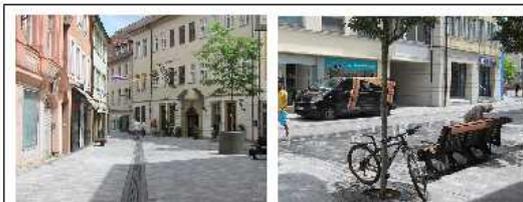
**Neustadt**

geradliniger Straßenzug im Südbereich des Altstadt-kerns, geschlossene Straßenrandbebauung und Prägung durch hohem Besatz an Läden und Gastronomie "Einkaufsstraße", Platzaufweitung mit neu gestalteter bespielbarer Brunnenanlage ; derzeit gerade in Umgestaltung/ westl. Abschnitt noch in Bau; insgesamt sehr hochwertige Neugestaltung des Straßenraums

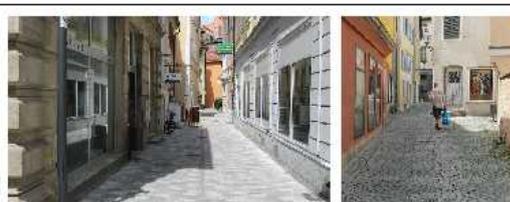
**Altstadtquartier zwischen Uzstraße, Neustadt und J.S. Bach Platz**

Quartier erschlossen durch verwinkeltes Gassen-system mit weitgehend geschlossener Randbebauung entlang der Gassen und Prägung durch Wohnen; in den einzelnen Blockinnenbereichen z.T. ungeordnete Überbauung mit Nebengebäuden; insgesamt hochwertiges Altstadtquartier mit hohem Denkmalbesatz und stadtbildprägender Bebauung; Gassen von Neustadt her kommend teilweise bereits neu gestaltet

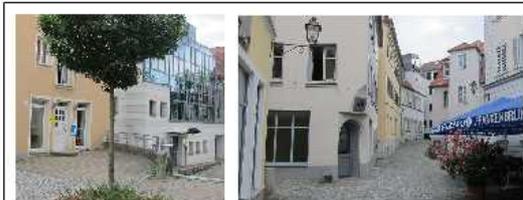
**Quartier zwischen Platen-, Uz- und Schalkhäuser Straße**

Altstadtquartier mit hohem Gestaltwert und Denkmalbesatz, nur vereinzelt neue Strukturen und wenige gestalterische Mängel; kleine geschwungene und verwinkelte Gassen prägend das Quartier; Bauliche Besonderheiten: Jüdische Baukultur im Bereich Rosenbadstraße (Synagoge); Neubau/ Kontrastarchitektur im Zugangsbereich gegenüber dem "Dicken Turm"/ Gymnasium Carolinum

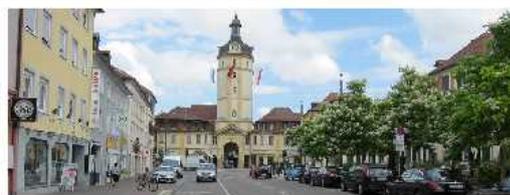
**Vorplatz Herrieder Tor**

repräsentativer Platzraum mit hochwertiger, den Vorplatz flankierender Baustruktur als Zugangsbereich zur Altstadt und nach Süden gerichtet als Auftakt des Straßenraumes Maximilianstraße; Herrieder Torturm als weit sichtbarer Identifikations- und Orientierungspunkt.

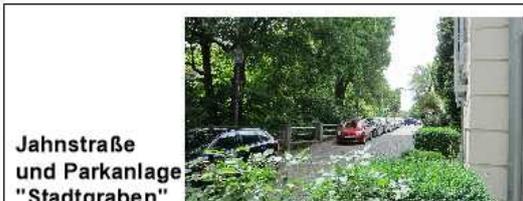
**Jahnstraße und Parkanlage "Stadtgraben"**

attraktiver Wohnstandort aufgrund der angrenzenden Grünanlage; altstadtprägende Grünstruktur mit positiver Wirkung auf das Stadtbild (Umbau während der Bestandsaufnahme)

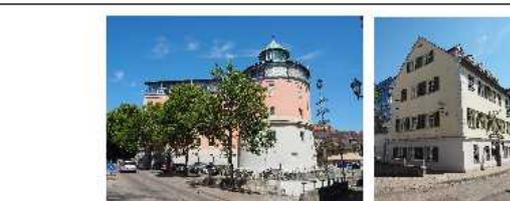
**Platzbereich Gymnasium/ Zugang Reuterstraße**

gestalteter Platzbereich als Altstadtzugang geprägt durch das Gymnasium mit dem "Dicken Turm" und Baudenkmal Schalkhäuser Straße 8 als wichtige raumbildendes Eckgebäude

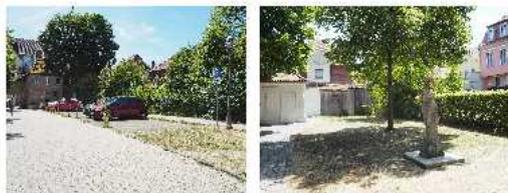
**Zugangsbereiche zur Altstadt**

Zugang von der Pfarrstraße aus Richtung Brücken-Center und die Gartenanlage Zumach-Platz: hochwertig gestaltete Platzbereiche, mit hoher Aufenthaltsqualität

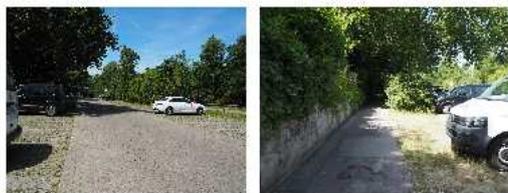
**Parkplätze Mitte und Ost mit Umfeld**

Parkplatzbereiche eingefasst durch Grünstrukturen => insgesamt positive Wirkung auf das Stadtbild;

Im Vergleich zu der Parkplatzfläche West ("Parken unter Bäumen") zeigt sich hier die Durchgrünung weniger konsequent (z.T. fehlende Baumstandorte zwischen den Parkreihen); wichtige Fußwegverbindung am Stadtrand entlang der Parkbereiche; Parkflächen und Infrastruktur "in die Jahre gekommen", z.T. erhebliche bauliche Mängel insbesondere im Gehwegbereich

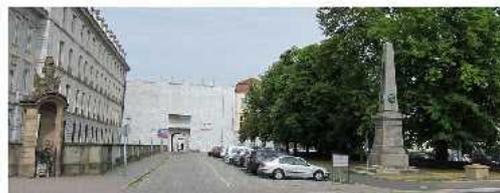
**Parkplatz nördlich des Schlosses**

stadtbildprägende Grünstruktur am Beginn der Promenade mit Kriegerdenkmal; die Fläche wirkt isoliert und funktionslos; die Grünfläche wird an der Süd- und Ostseite von Senkrechtparkplätzen umgeben; trotz gestalterisch hochwertigem Natursteinpflaster, gestalterisch unbefriedigende Fläche, die ausschließlich auf verkehrliche Belange ausgerichtet ist; Fahrbahn und Gehweg zeigen zudem bauliche Mängel => die Gestaltung wird nicht dem städtebaulichen Umfeld des Schlosses gerecht

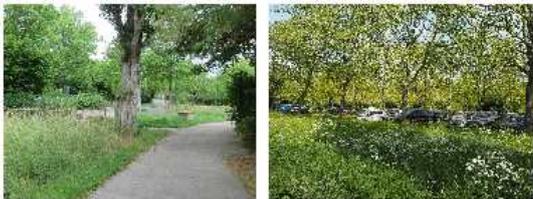
**Rezatparkplatz West**

wichtige stadtrandprägende Grünstrukturen, Parken "im Grünen", => insgesamt positive Wirkung auf das Stadtbild; wichtige Fußwegverbindung am Stadtrand entlang der Parkbereiche; Parkflächen und Infrastruktur Gestaltungskonzept gut, z.T. bauliche Schäden und "in die Jahre gekommen"

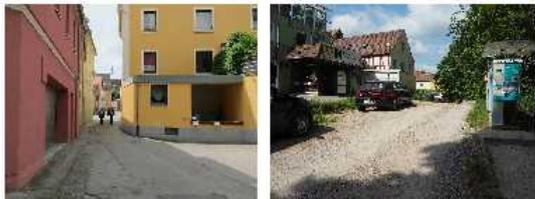
**Vorbereich Parkplatz Rezatgrund / Zugang Altstadt**

wichtiger Zugang zur Altstadt, gestalterisch unbefriedigende, ungeordnete Baustrukturen und Flächen

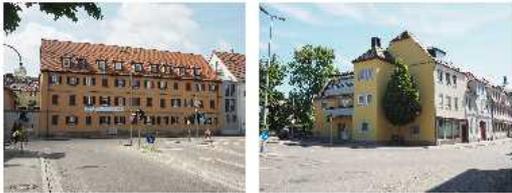
**Kasernendamm / Zufahrt Würzburger Straße**

Stadteingang über Talgrund mit wichtiger Raumkante durch Haus Kasernendamm 2 und wichtiger Blickachse auf das stattliche traufständige Baudenkmal Würzburger Str. 41

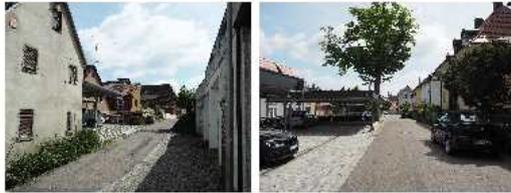
**Schmiedstraße**

Geprägt durch Gebäuderückseiten, teilweise stark veränderte Baustrukturen durch Nutzungsanpassung (Erschließung + Parken); westlicher Straßenabschnitt: z.T. unstrukturiert und gestalterisch negativ; mittlerer und östl. Abschnitt: geordnete, z.T. hochwertig gestaltete Freiflächen (Grün + Parken)

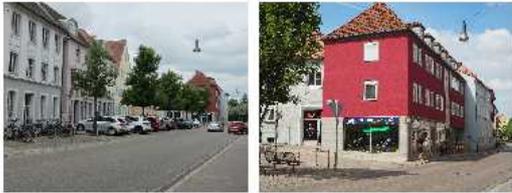
**Würzburger Straße**

Straßen- und Platzraum vorwiegend auf die Belange des fließenden und ruhenden Verkehrs ausgerichtet mit breitem Fußgängerbereich, Grünstrukturen nur im Platzbereich, ansonsten Funktion als Zubringerstraße im Vordergrund

Anwesen 31 als stark standortprägendes und raumbildendes Gebäude gestalterisch unbefriedigend

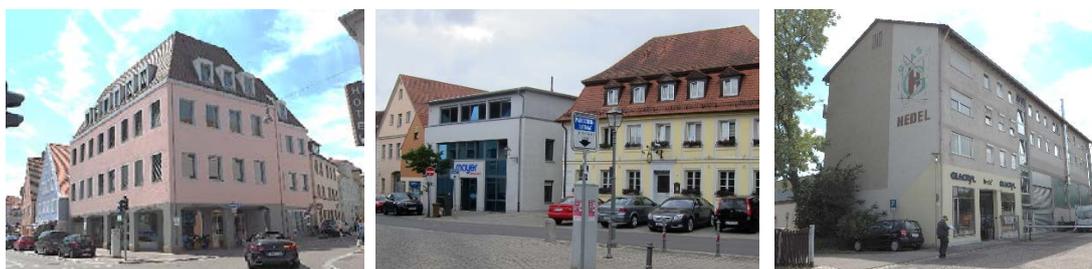
Bebauung an der Endressstraße (Bildreihe oben) und Mischung Gewerbe-, Büro- und Geschäfts- und Wohnhäuser

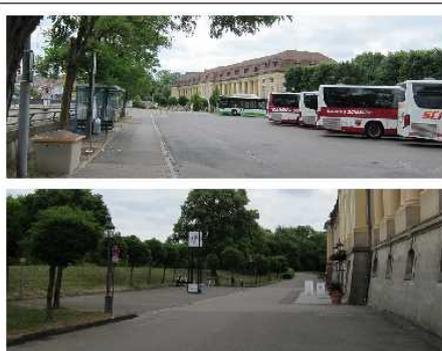
**Vorfeld Orangerie / Umfeld Hofgarten  
"Inselwiese"**

ungegliederter, komplett versiegelter Busstellplatz und umlaufende Gehwege in baulich und gestalterisch schlechtem Zustand; auch der direkte Zugangsbereich zur Orangerie zeigt sich zwar als kleiner "Platzraum", der jedoch keine Aufenthaltsqualität besitzt  
=> beide Bereiche - das gesamte Umfeld - werden der Bedeutung des historischen Umfeldes nicht gerecht

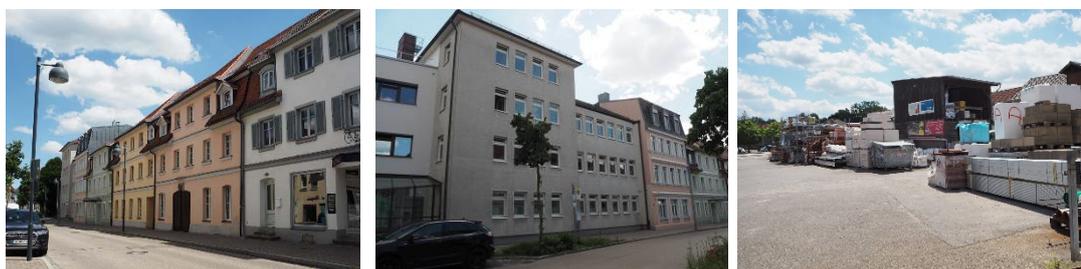
Bebauung entlang der Nürnberger Straße und Baustoffhandel

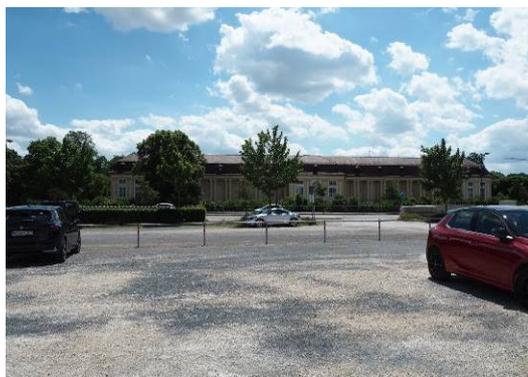
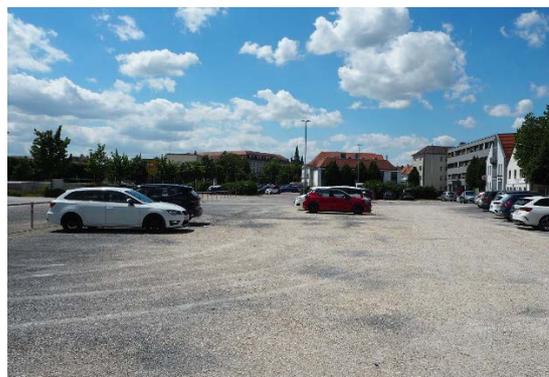
Parkplatz Hofwiese

Aus verkehrlicher Sicht ist im Bereich Hofwiese anzusprechen, dass aufgrund der insgesamt ungeordneten Situation auch die Verkehrsführung und Lenkung mit Zu- und Abfahrten funktionale Mängel zeigt. Die Führung des Parkverkehrs über die Nürnberger Straße erscheint für diesen Straßenzug mit seiner Randnutzung nicht angemessen. An dieser Stelle wird auch auf den derzeit völlig überdimensioniert wirkenden und vom Straßennetz abgehängten Straßenzug Eyber Straße hingewiesen. Auch die Fußgängerführung in diesem gesamten Bereich ist nur provisorisch gelöst. So zeigen beispielsweise „blaue Fußabdrücke“<sup>65</sup> den Weg zur Querungshilfe Residenzstraße, aber eine klare und sichere Fußgängerführung – auch im Bereich Alexanderstraße - ist nicht gegeben.

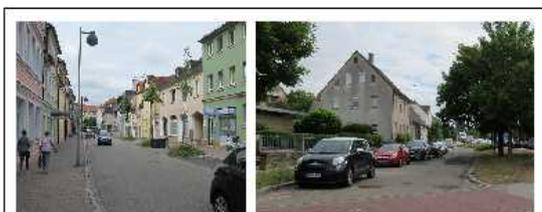
**Nürnberger Straße**

Im westlichen Abschnitt südseitige geschlossene Straßenrandbebauung mit hochwertiger historischer Bebauung => hoher Gestalt- und Denkmalwert; rückseitig neuere Baustrukturen und ungeordnete/ unstrukturierte Bereiche; im östlichen Abschnitt zunehmend jüngere Baustruktur, nur noch vereinzelt Baudenkmäler und historische Bebauung; Baustoffhandel als "Fremdkörper" im Quartier => gestalterisch uneinheitliches Quartier; Straßenraum Nürnberger Straße mit Ausnahme des Abzweigs im Nordosten bereits neu gestaltet;

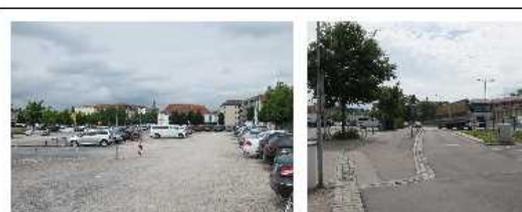
**Hofwiese**

"Hofwiese" mit Parkplatz- und Festplatznutzung, gestalterisch und funktional unbefriedigend, fehlende/ gestörte Raumkante => Gesamtsituation wird der wichtigen Lage im Stadtgebiet gegenüber der Residenz nicht gerecht

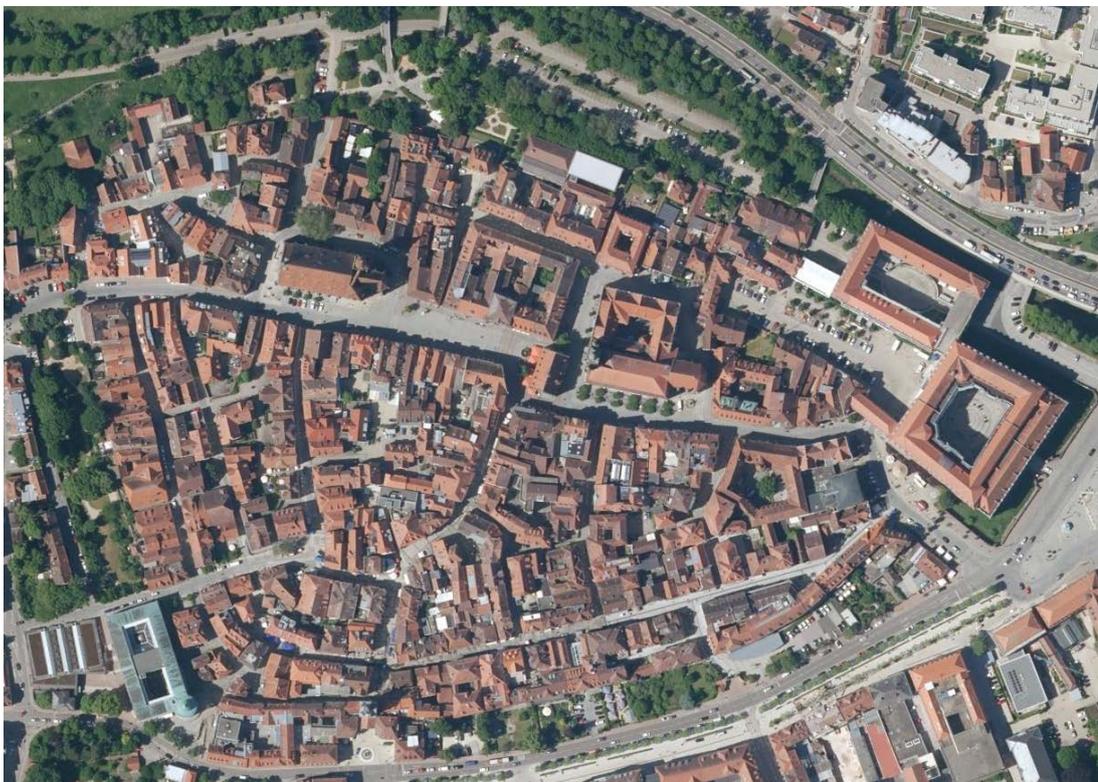
Dachflächen Altstadt Ansbach<sup>51</sup>

Ein Blick auf das Luftbild mit der gesamten Altstadt zeigt deutlich die für den Altstadtkern typische Dachlandschaft mit Satteldächern, Giebel- und Traufständigkeit in gleichen Maßen und naturroten bis rotbraunen Tonziegeln. Die Dachlandschaft ergibt sich aus Gebäudestellung, Dachform, Dacheindeckung, Dachaufbauten und Höhenentwicklung der Gebäude sowie dem Zustand der Dächer.

Vorherrschende Dachform im Untersuchungsgebiet ist eindeutig das für den fränkischen Raum typische Satteldach mit Dachneigungen von ca. 45-55° und vorwiegend bei stark repräsentativen Gebäuden zeigen sich auch Walmdachformen sowie Kombinationen der beiden Grundtypen und Mansarddächer.

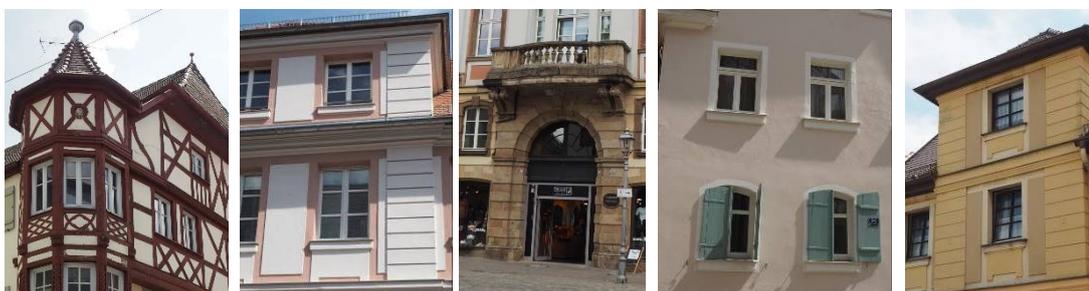
Einzelne Sandsteingebäude und Sandsteinelemente setzen ebenso wie Fachwerkgebäude oder einzelne Fachwerkelemente Akzente zwischen den vorherrschenden und das Stadtbild klar dominierenden Putzfassaden. Aber auch bei den Putzfassaden finden sich von schlichten ruhigen Fassaden bis hin zu Gebäuden mit aufwändigen Lisenen und Putzgliederungen die unterschiedlichsten Ausformungen.

Fassadendetails - Fachwerk, Sandstein, Putzgliederungen und Fensterfaschen

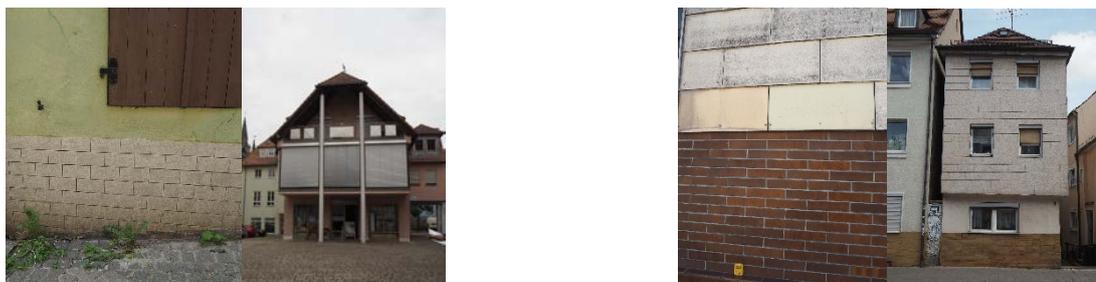
Gerade aufgrund der hohen Gestaltqualität fallen aber auch gestalterisch unpassende Gebäude oder unpassende Baudetails besonders ins Auge. Ungeteilte Fenster, unpassende Schaufensterzonen oder untypische Fassadenverkleidungen wie geflieste Sockelbereiche sind hierbei zu nennen.

Unpassende Elemente im Stadtbild – insbesondere Fliesen, Verkleidungen und stark glänzende Materialien

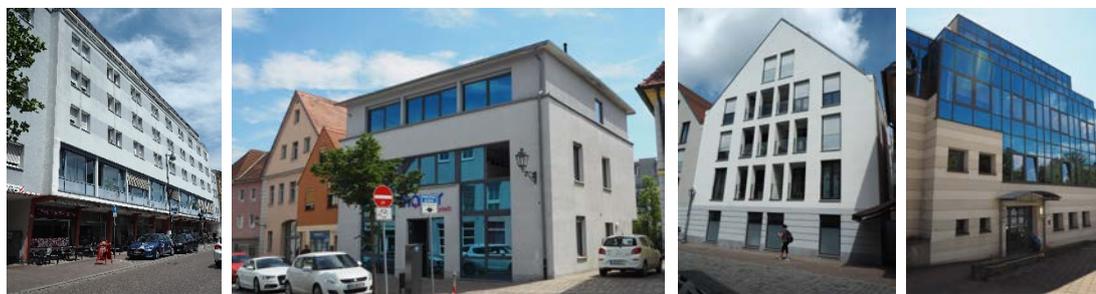
Außerhalb des Altstadt-kerns nehmen jüngere Baustrukturen zu und der Gegensatz zwischen historischer und neuzeitlicher Bebauung wird offensichtlich. Viele der jüngeren Gebäude sind weitgehend unauffällig, fügen sich ins Gesamtgefüge, sind aber teilweise auch wenig identitätsstiftend. In Einzelfällen gehen die Meinungen auseinander, ob es sich um störende Kontrastarchitektur oder interessante neue Akzente handelt, aber bei einigen Gebäuden ist auch eine geringe Rücksichtnahme auf die historischen und stadtbildprägende Bausubstanz eindeutig festzustellen.

Jüngere Baustrukturen im historischen Gefüge

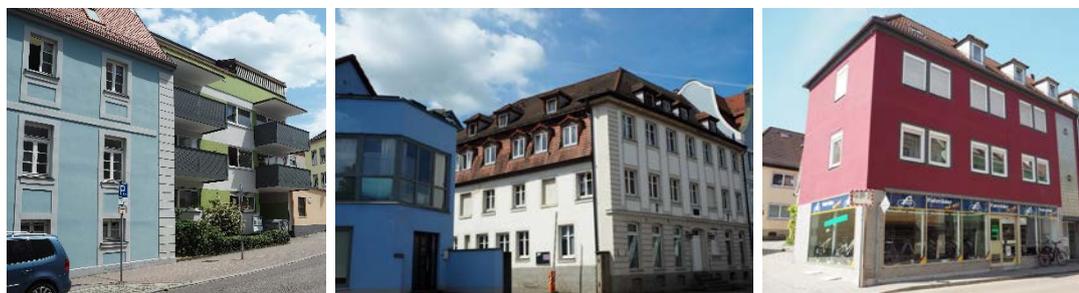
Beispiele für mangelnde Rücksichtnahme auf historische Strukturen und untypische Fassadengestaltung

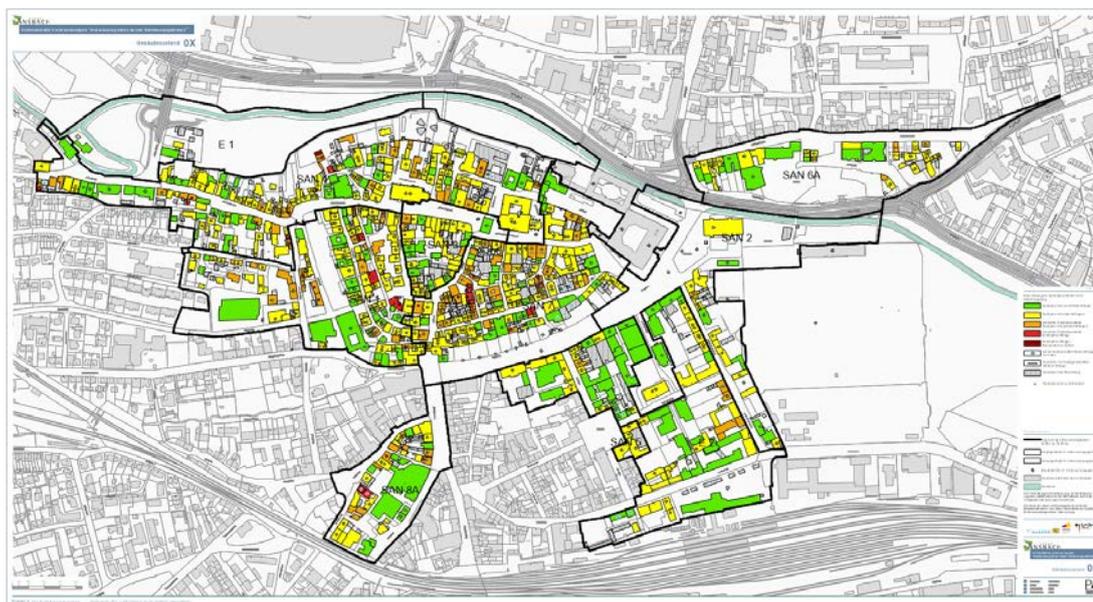
Karte 3: Bauzustand

Einschätzung der Gebäudezustandes nach Außenbegehung

Durch die Überformung bzw. Verkleidung einiger Gebäude und der (sichtbaren bzw. teilweise vermuteten) hohen Diskrepanz des Bauzustandes zwischen der einsehbaren straßenseitigen Frontfassade und der nicht einsehbaren Rückseite der Gebäude bestehen im Untersuchungsgebiet viele Anwesen mit scheinbar leichten Mängeln, die aber stärkere bauliche Mängel vermuten lassen. In der weiteren Beurteilung werden diese Gebäude der jeweils schlechteren Kategorie zugeordnet. Auch im Übergang zwischen einem insgesamt schlechten Bauzustand und konstruktiver Mängel wurden mehrere Gebäude gefunden. Eine genauere Differenzierung und Ortseinsicht (z.B. durch Innenbegehung) war im Rahmen dieser Untersuchung nicht vorgesehen. Aus diesem Grund wurden die Verdachtsmomente (die Vermutung von stärkeren Mängeln als durch die Außenbegehung sichtbar) in den Analysekarten zusätzlich dargestellt.

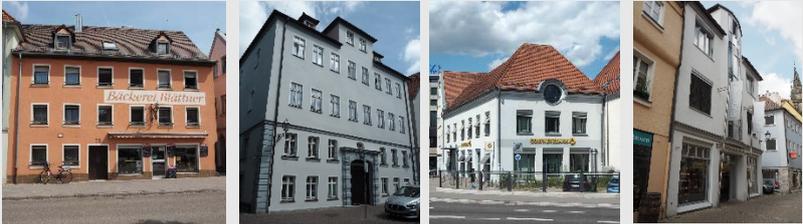
Würzburger Straße 28 M.-Luther-Platz 38 Alexanderstraße 10 Kannenstraße 8

**guter Bauzustand** Neubauten und bereits erneuerte/ sanierte Gebäude, deren baulicher Zustand keine Maßnahmen erforderlich macht

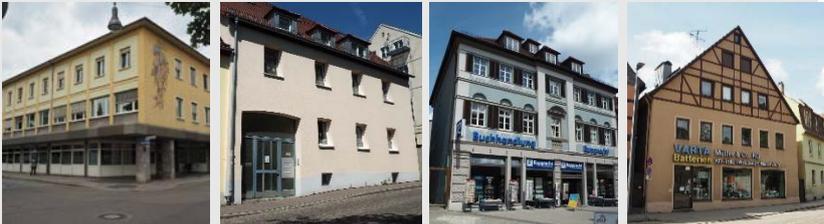
Bischof-Meiser-Str.10 Kronacherstr.10 Uzstraße 18 Hospitalstraße 13

**mittlerer Bauzustand** Renovierungs- und Modernisierungsmaßnahmen in geringem Umfang sind erforderlich; (neue Anstriche, kleine Ausbesserungsarbeiten im Putzbereich, Erneuerung von Fenstern etc.)

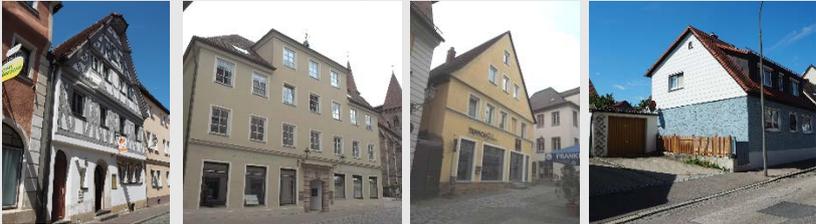
Bütenstraße 2 M.-Luther-Platz 18 Rosenbadstr. 5 Humboldtstraße 11

**mittlerer Bauzustand aber stärkerer Mängel werden in den nicht einsehbaren Gebäudebereiche vermutet** An der Frontfassade Renovierungs- und Modernisierungsmaßnahmen in geringem Umfang erforderlich; (neue Anstriche, kleine Ausbesserungsarbeiten im Putzbereich, Erneuerung von Fenstern etc.) Es werden jedoch in den nicht sichtbaren Gebäudebereichen Renovierungs- und Modernisierungsmaßnahmen in mittlerem Umfang erwartet.

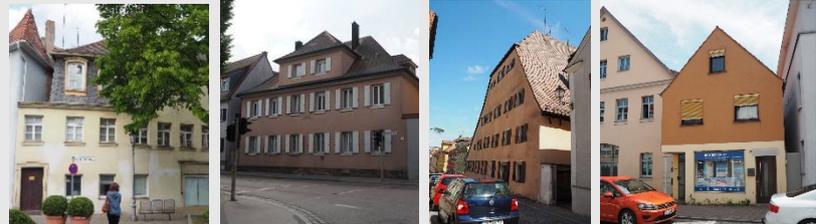
M.-Luther-Platz 18 Würzburger Str. 39 Bütenstraße 13 Endresstraße 19

**schlechter Bauzustand (deutliche Mängel)** Renovierungs- und Modernisierungsmaßnahmen in mittlerem Umfang sind sichtbar und umfassendere Erneuerungsarbeiten werden vermutet bzw. umfassende Erneuerungsarbeiten sind erforderlich (Putz- und/ oder Feuchtschäden, Mängel an der Dacheindeckung, Mängel an tragenden Bauteilen etc.)

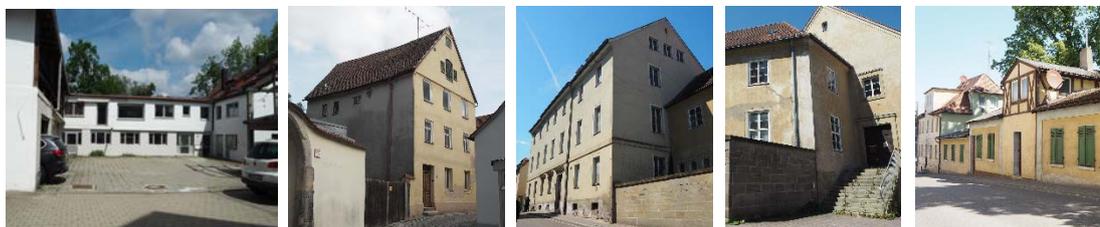
Leerstand in Hauptgebäuden: Schaitbergerstr.26A und 36, Kronacherstraße 8, und 11a-b

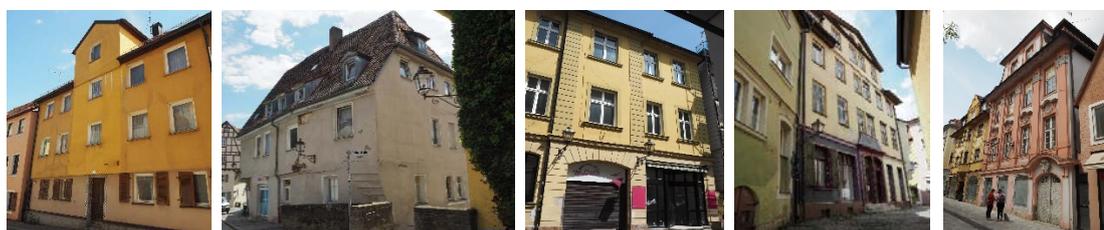
Leerstand in Hauptgebäuden: Büttnerstraße 7, Platenstraße 22, Pfarrstraße 25, Schwanenstraße 4, Neustadt 37

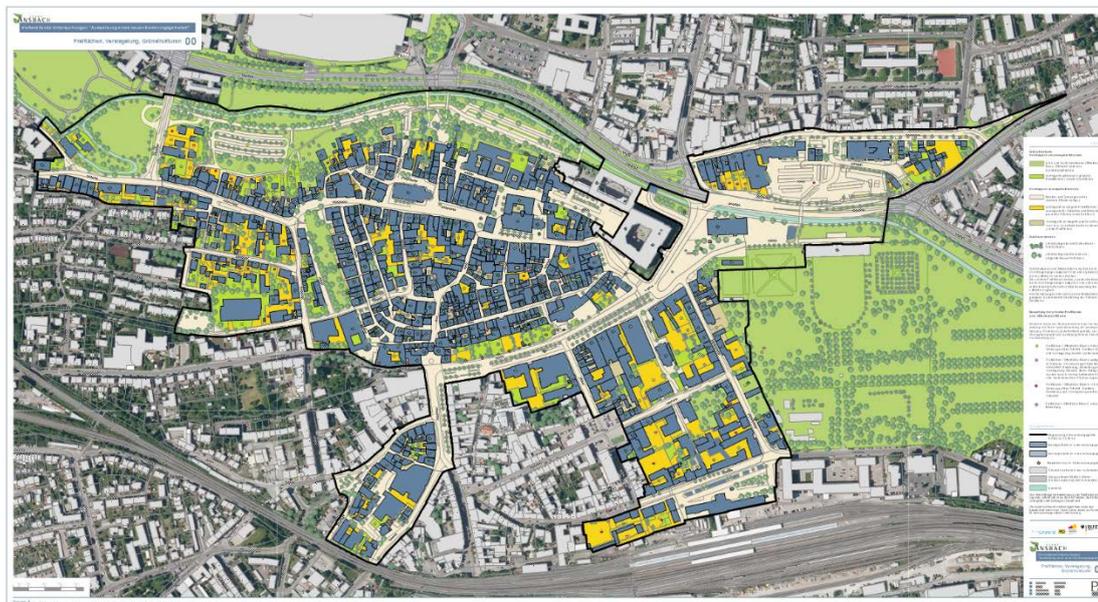
Karte 05: Freiflächen, Versiegelung, Grünstrukturen Bestand und Analyse

Zustand, Nutzbarkeit, Gestaltung und Versiegelung der privaten Freiflächen zeigen (soweit einsehbar und bewertbar) deutliche Mängel. Bei vielen Grundstücken wurde ein sehr hoher Anteil vollständig bzw. größtenteils überbauter Bereiche aufgenommen. Bei den versiegelten Flächen findet sich eine Vielzahl an unterschiedlichen Belagsmaterialien von Asphalt, über Betonplatten, -pflaster bis hin zu Betonflächen. Auch sie weisen z.T. starke gestalterische Mängel und/ oder einen schlechten baulichen Zustand auf. Gestalterisch hochwertige Materialien wie Naturstein und ökologisch sinnvolle versickerungsfähige Beläge sind nur in Ausnahmefälle vorzufinden. Der Versiegelungsgrad, die Ausgestaltung mit Grünstrukturen und die Gestaltung an sich sind weitestgehend durch die Funktion als Stellplatz, Zufahrt oder Lagerfläche geprägt. Eine Ausnahme bilden teilweise Flächen für die Außenbestuhlung der Gastronomie. Insgesamt ist der Gesamteindruck der privaten Freiflächen bzgl. ihrer Aufenthaltsqualität und aus stadtoökologischer Sicht verbesserungswürdig.

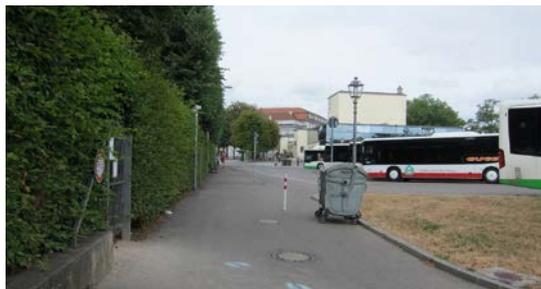
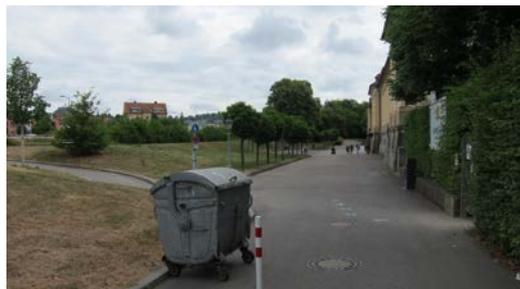
Der Schloßplatz wird im Osten begrenzt durch die Inselwiese. Busparkplatz und Zufahrtbereich trennen die historische Verbindung zum Hofgarten und der Orangerie. Der Vorplatz zur Orangerie mit angrenzender Grünfläche zur Residenzstraße hin ist gerade in diesem historischen Kontext gestalterisch unbefriedigend und besitzt als große Freifläche keine Gestalt- und Aufenthaltsqualität.

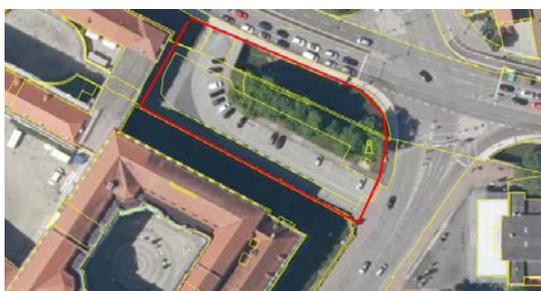
Freifläche Kriegerdenkmal

Als letzte Freifläche im Umfeld des Residenzschlusses ist der Bereich Kriegerdenkmal zu nennen. Ein durch die veränderte Straßenführung im Kreuzungsbereich Residenzstraße entstandene Freifläche mit Grüninsel umgeben von Parkplätzen. Der in direkter Nähe zur Residenz befindliche Raum besitzt neben seiner Funktion als Regierungsparkplatz keine Gestalt- und Aufenthaltsqualität und wird dem historischen Umfeld nicht gerecht.

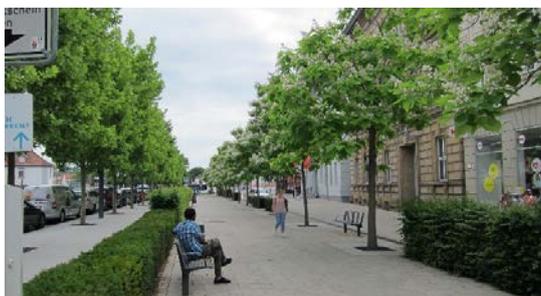
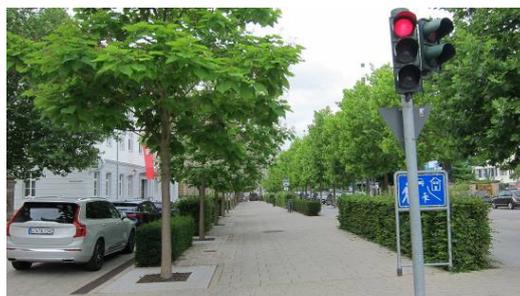
Hingegen zeigen sich Promenade und Maximilianstraße mit ihrer neuen Gestaltung und konsequenten Begrünung als wichtige und attraktive Aufenthaltsbereiche. Eine Belebung und Erlebbarkeit dieser Straßenräume durch gastronomische Nutzung wie beispielsweise die Aktivierung des historischen Pavillons mit Cafebestuhlung erhöht die Attraktivität als Stadtraum.

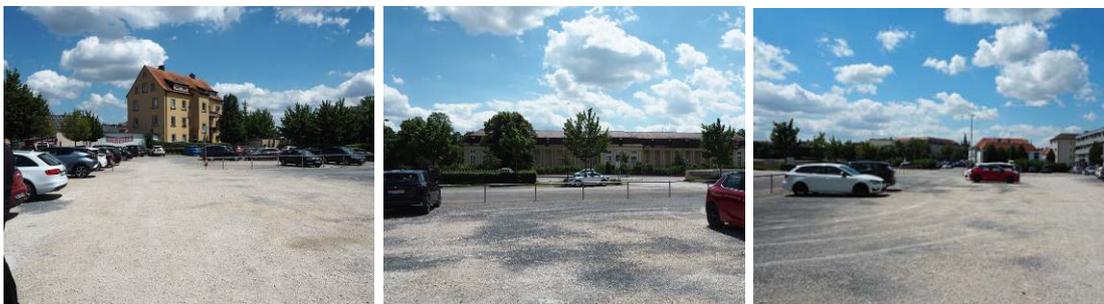
Eine Sonderstellung im Untersuchungsgebiet nimmt der Parkplatz Hofwiese ein. Der Name läßt eine historisch begründete und begrünte Freifläche vermuten, zeigt sich jedoch als ungestalteter und ungegliederter Parkplatz. Die ca. 1,15 ha große Fläche im Nahbereich der Residenz zeigt nur vereinzelt Grünstrukturen und wird gestalterisch und funktional noch nicht einmal einer Parkplatznutzung gerecht. Eine Aufenthaltsqualität ist nicht gegeben. Die Fläche wirkt als große Brache und „Lücke“ im Stadtgefüge, was insbesondere aufgrund der Nähe zu Orangerie und Schlossanlage und damit im Eingangsbereich zur historischen Altstadt negativ zu werten ist.

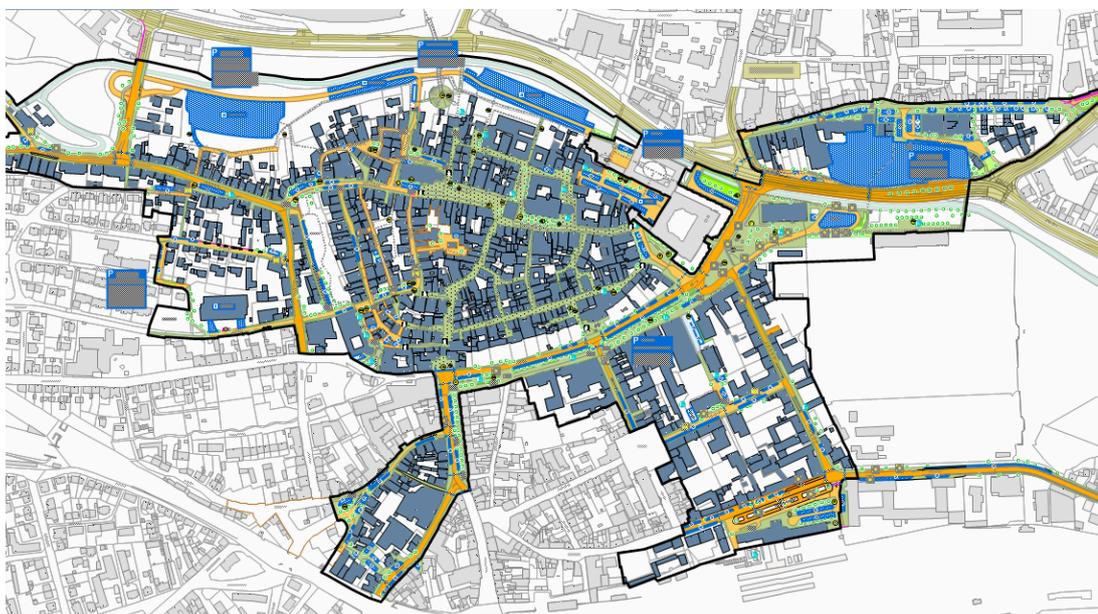
Karte 11: Verkehr

Die übergeordneten Hauptverkehrsstraßen weisen funktional teilweise Mängel auf.

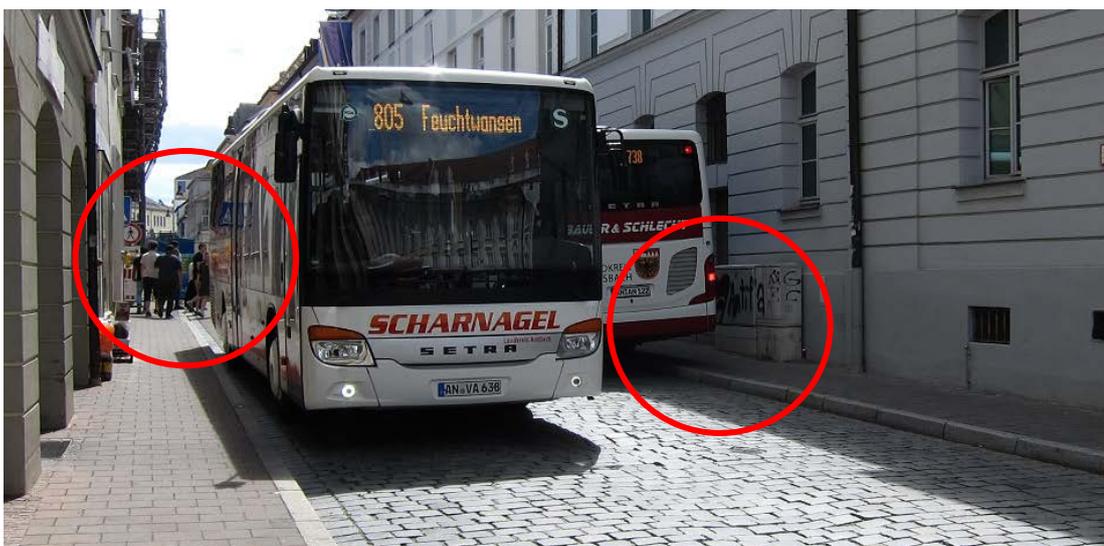
Bischof-Meiser Straße Gefährdungs- und Konfliktpotential Fußgänger, Busverkehr

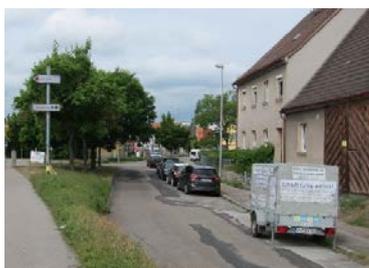
Nürnbergerstraße Nord

Konkreter Handlungsbedarf besteht für die **Karolinestraße** sowohl gestalterischer, als auch durch den Straßenzustand und die anliegende Schulnutzung, in funktionaler Hinsicht. Daneben weisen, aufgrund des schlechten Straßenzustandes und funktionaler Mängel (Konkurrenz zwischen parkenden Fahrzeugen und begrenzten Gehwegbereichen) **Humboldt-, Bad-, und Schmiedstraße** sowie der nordwestliche Abzweig der **Nürnberger Straße** einen dringlichen Sanierungsbedarf auf.

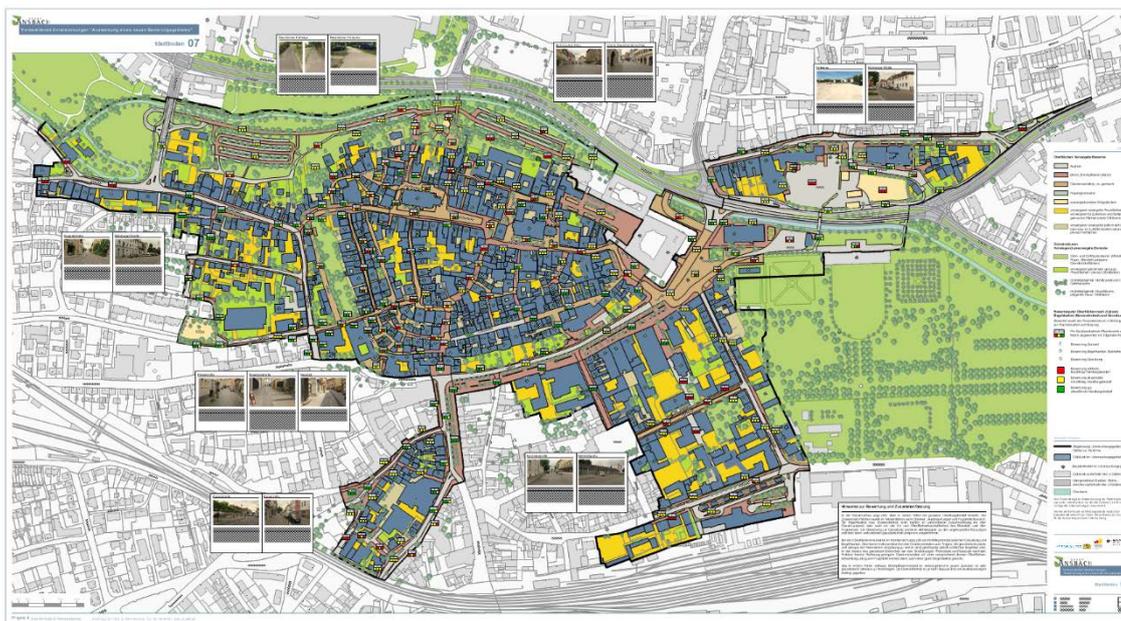
Der Straßenraum im Untersuchungsgebiet weist in Bezug zu Bauzustand, Funktion und Gliederung in weiten Bereichen - insbesondere im Bereich der Oberflächenbeläge – Mängel auf. Aus diesem Grunde wurde der Stadtboden gesondert betrachtet und in einer eigenen Themenkarte beurteilt. Neben Materialität Zustand und Ausgestaltung wird auch der Handlungsbedarf bzgl. Barrierefreiheit bewertet<sup>66</sup>.

In der Gesamtschau zeigt sich, dass in weiten Teilen ein gewisser Handlungsbedarf besteht. Der Zustand der Flächen wurde im Wesentlichen nach Ebenheit, Ausbesserungen und Fugenbild bewertet. Die Begehbarkeit bzw. Barrierefreiheit steht hierbei im unmittelbaren Zusammenhang mit dem Gesamtzustand, aber auch mit der Art und Oberflächenbeschaffenheit des Materials und dem Fugenanteil. Die Bewertung zur Gestaltung wurde in Abhängigkeit zu den angrenzenden Nutzungen und dem damit verbundenen gestalterischen Anspruch vorgenommen.

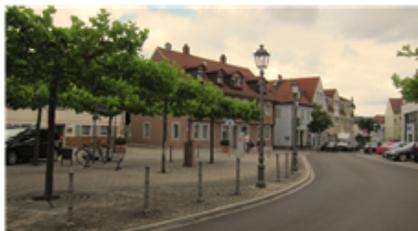
### Endresstraße

Neu gestalteter Bereich. Gestalterisch ansprechend mit hoher Aufenthaltsqualität. Die Begehbarkeit ist gut, Barrierefreiheit ist bedingt gegeben.

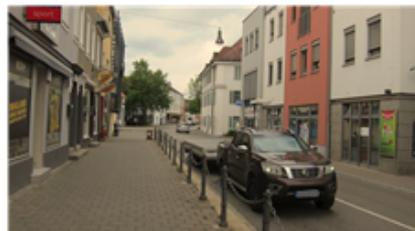
### Kanalstraße

In Teilen Handlungsbedarf. Gestaltung im Bereich der gepflasterten Seitenbereiche angemessen. Zustand in Ordnung. Barrierefreiheit eingeschränkt.

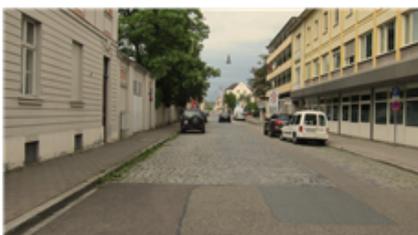
### Karolinenstraße

Oberflächenbeläge mit zahlreichen Ausbesserungen, teilweise schlechte Begehbarkeit. Gestalterische unbefriedigende Gesamtsituation.

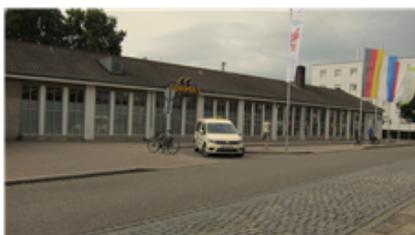
### Bahnhofsplatz

Im Bushaltebereich ist der Gesamteindruck in Ordnung. Der Eingangsbereich ist im Zustand, in der Begehbarkeit und Gestaltung eher schlechter einzustufen. Insgesamt besteht hier Aufwertungsbedarf.

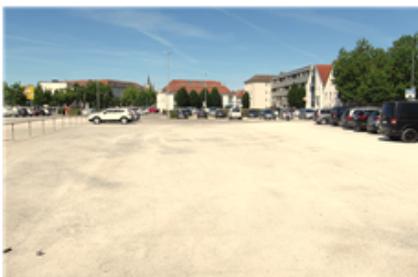
### Hofwiese

Ungestaltete Fläche, schlechter Zustand, schlechte Begehbarkeit. Staubentwicklung.

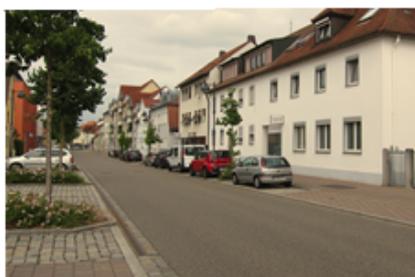
### Nürnberger Straße

Unter Berücksichtigung der angrenzenden Nutzung und der geforderten Begehbarkeit bzw. Barrierefreiheit angemessene Gestaltung. Der Zustand ist insgesamt als gut einzustufen.

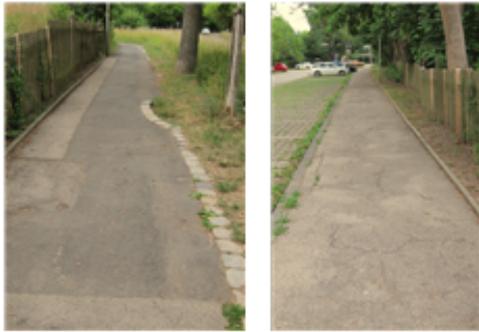
<p><b>Rezatwiesen Fußwege</b></p>

<p><b>Kurzanalyse</b></p> <p>Fußläufige Anbindung der Rezatwiesen an die Innenstadt. Zustand und Gestaltung verbesserungswürdig. Die Begehbarkeit ist weitestgehend gewährleistet, allerdings zahlreiche Ausbesserungen.</p>	<p><b>Rezatwiesen Parkplatz</b></p>

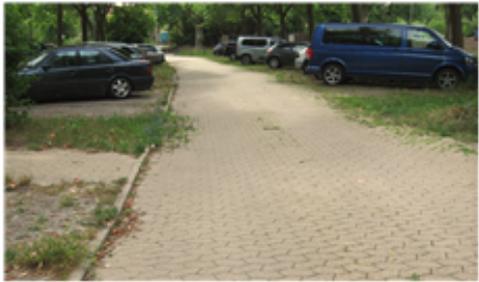
<p><b>Kurzanalyse</b></p> <p>Materialauswahl und Versiegelungsgrad grundsätzlich angemessen. Beläge teilweise sehr schadhaft, Unebenheiten und Verdrückungen.</p>
--	--

Die Parkbereiche Rezatwiese zeigen aus rein funktional-verkehrlicher Sicht keine gravierenden Mängel. Die Infrastruktur zur Parkbewirtschaftung ist wie bereits angesprochen teilweise defekt und insgesamt nicht mehr zeitgemäß. Mängel zeigen sich aber in diesem Bereich eher im Bereich des baulichen Zustandes der Flächen als hinsichtlich der Verkehrsfunktion.

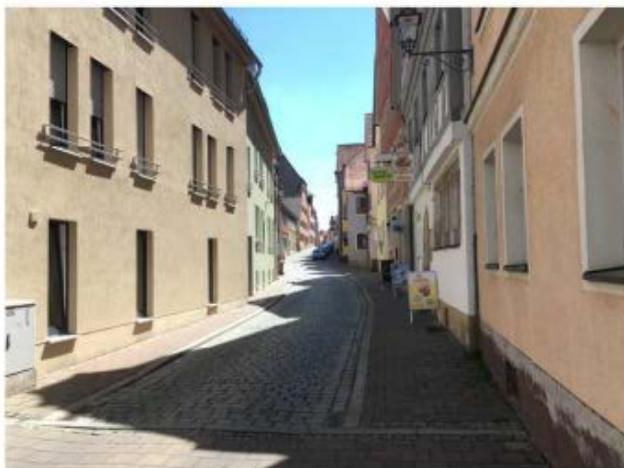
ABB. 7 DIE BÜTTENSTRASSE IM SANIERUNGSGEBIET I ZEIGT SICH MIT HISTORISCHER PFLASTERUNG UND DURCHGÄNGIG SANIERTEN FASSADEN
